# **RELATÓRIO DE IMPACTO AMBIENTAL**

**(RIMA)**

**Construção da Barragem Nova Algodões**

**Rio Pirangi - Cocal/PI**

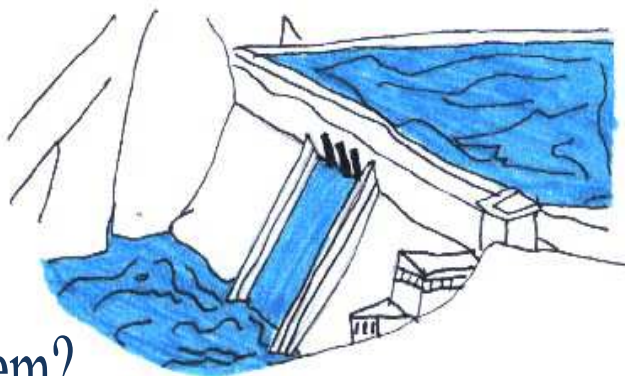
É uma barreira artificial construída em um trecho do rio. A água então é represada por um grande muro, que é chamado de barragem. A construção desse muro fará com que o rio transborde e crie um extenso lago tendo como limite as áreas mais elevadas do terreno (morros). Com a água represada é possível água durante todo ano para o abastecimento da população local, dessedentação de animais, atividade agropecuárias, dentre outras.

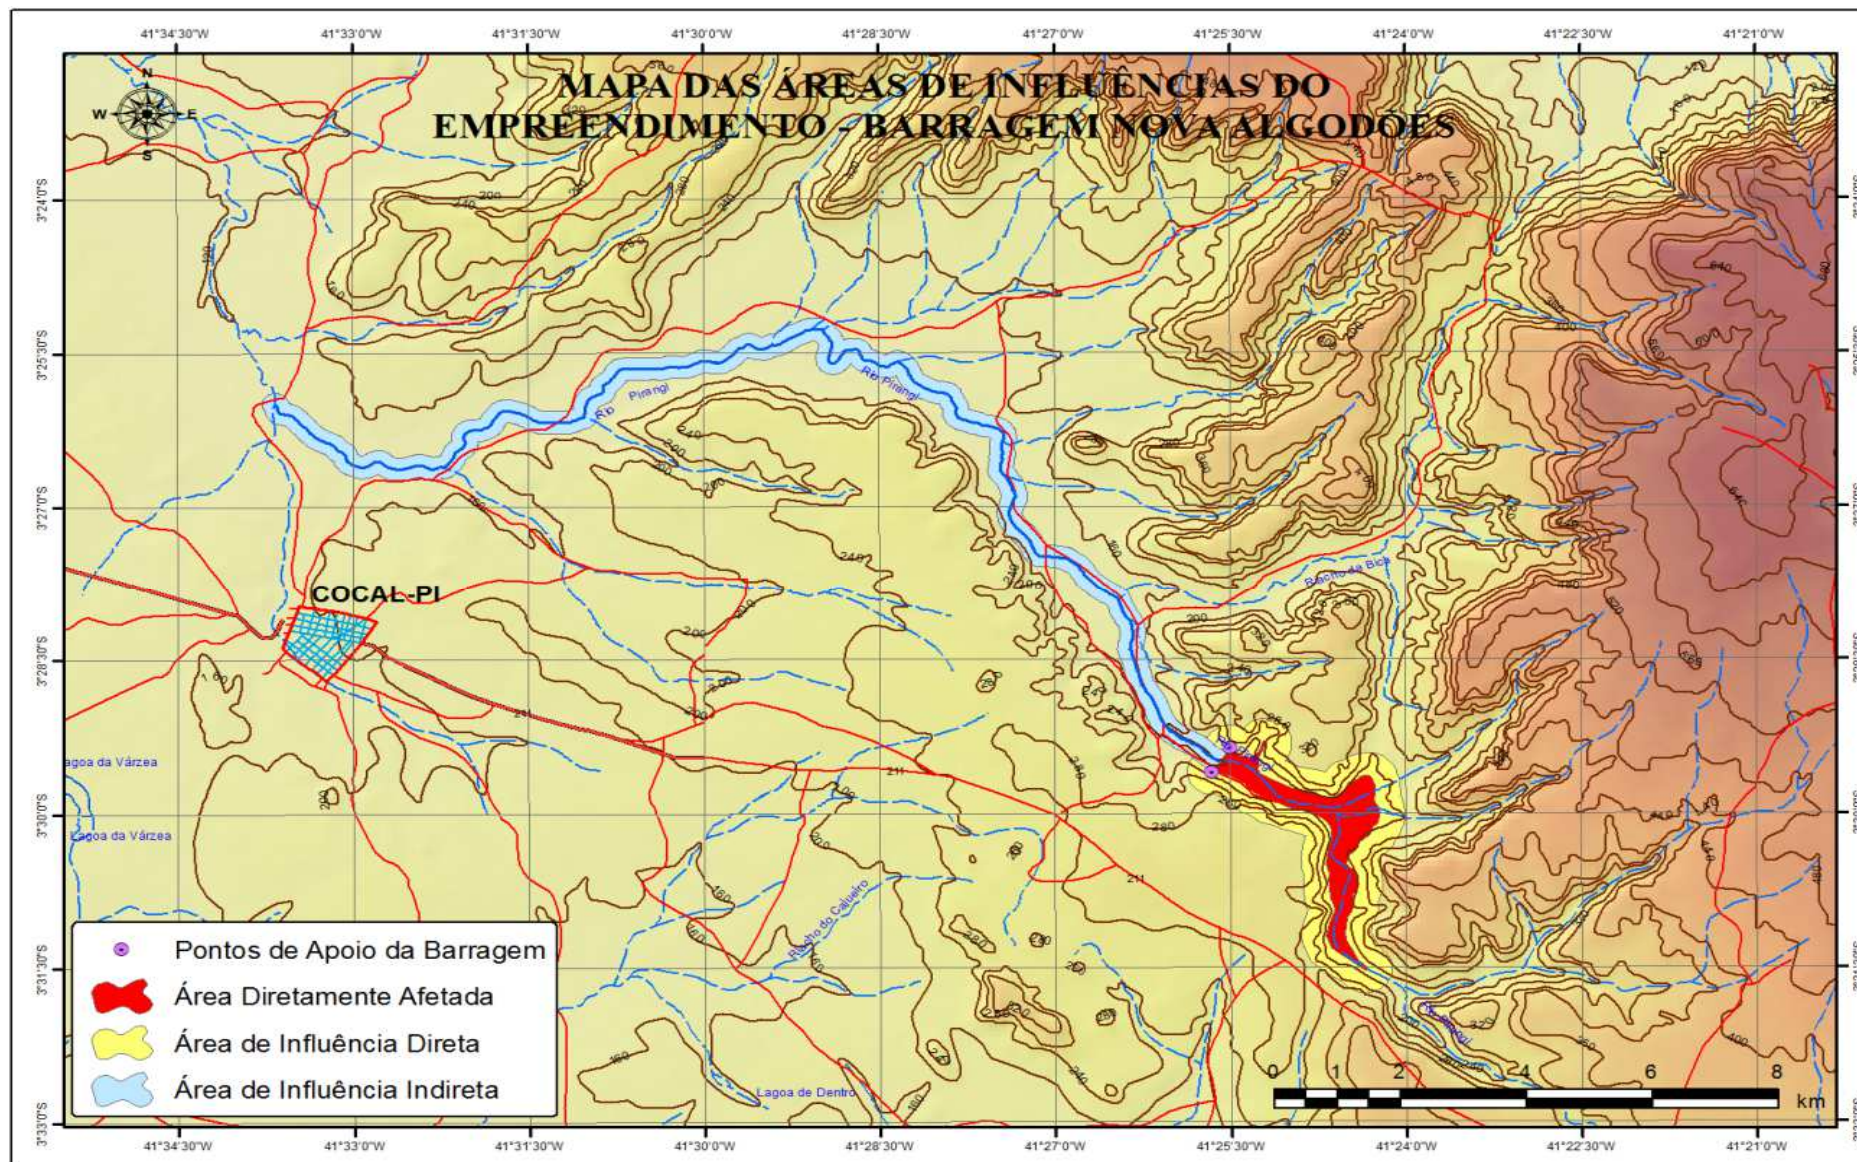
Assim, a Área de Influência Indireta (All) do projeto em estudo para os meios Físico e Biótico foi definida pela equipe multidisciplinar como uma faixa a jusante da barragem, seguindo o vale do Rio Pirangi. Para a All do Meio Antrópico serão considerados todo município de Cocal.

A seguir o mapa com a delimitação das áreas afetadas pelo empreendimento:

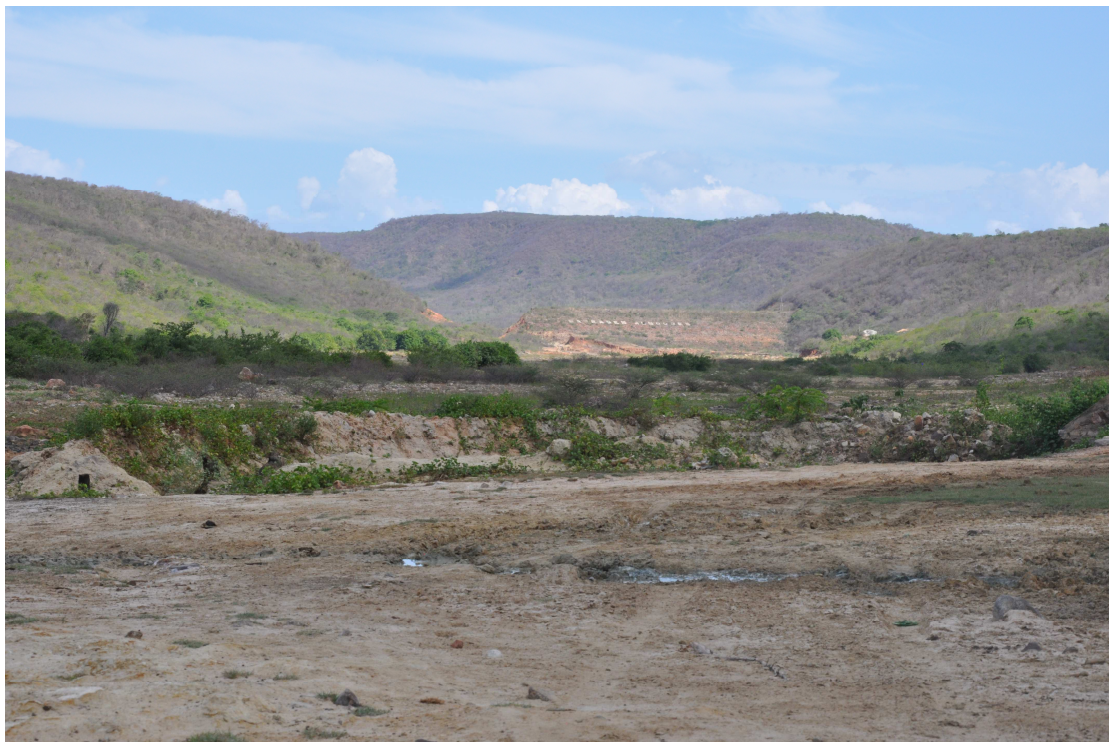
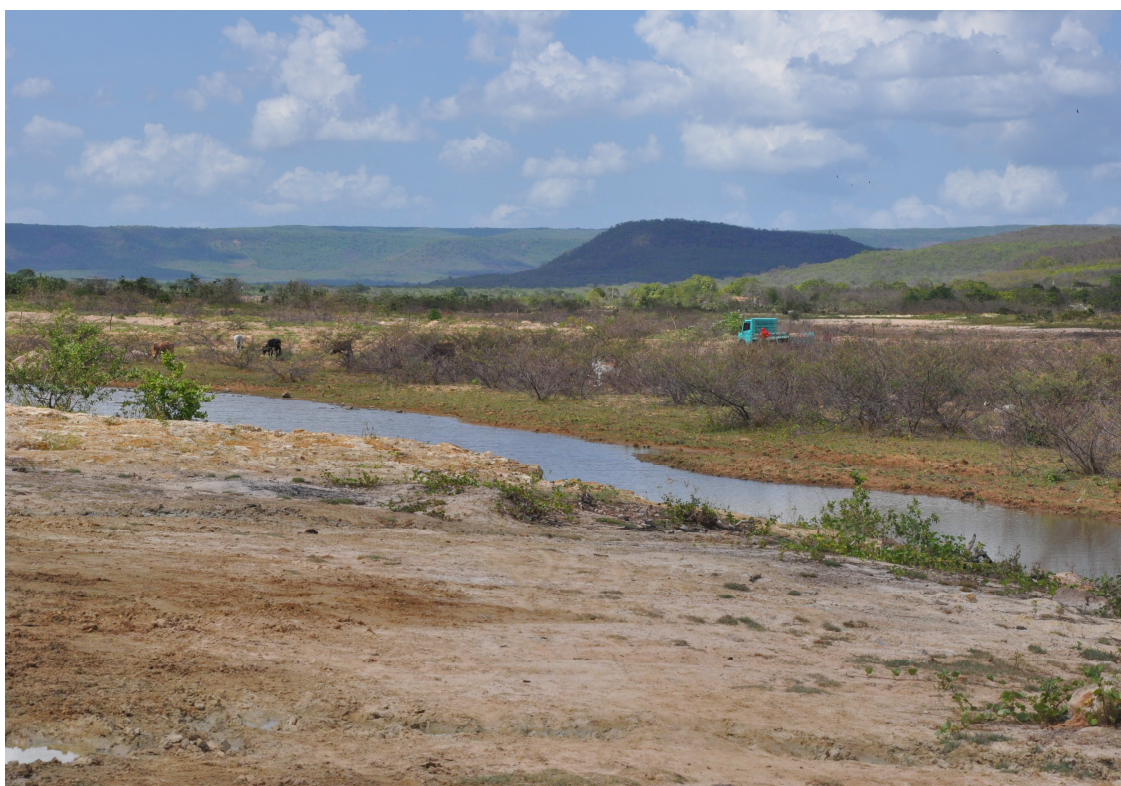
**LEITO DO RIO PIRANJI NO LOCAL DO BARRAMENTO**

O Rio Pirangi, corpo hídrico a ser barrado, é o último afluente do rio Parnaíba pelo lado piauiense, nasce na localidade Pirapora, município de Viçosa do Ceará, no Estado do Ceará, atravessando, no seu curso de 130 km, a zona litigiosa entre os dois Estados. O Piranji, como todo curso de água cearense, sofre influência das variações das precipitações pluviométricas, sendo suas descargas máximas observadas na época das chuvas de fevereiro a maio. Sua bacia está totalmente inserida em uma região de clima tropical quente semi-árido.

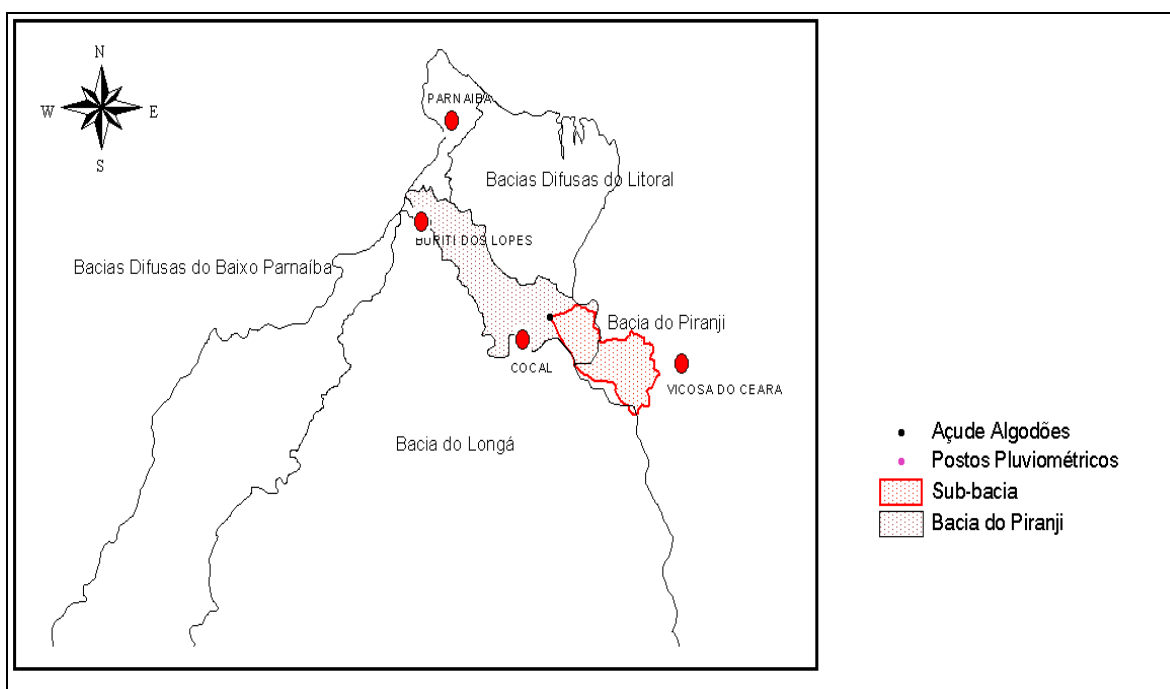
## Mapa de Localização dos postos pluviométricos analisados ( Ceará e Piauí)

Segundo o PERH-PI (2010), dentre os 309 postos pluviométricos do Piauí, apenas um único posto (Cocal) se situa na bacia do Pirangi. Além deste, foram selecionados outros três postos pluviométricos nas circunvizinhanças da bacia de drenagem do Açude Algodões I, com maior disponibilidade e qualidade dos dados, para caracterizar o regime pluviométrico da região. Segundo o PERH-PI (2010), a disponibilidade de dados diários, de uma maneira geral, é maior após o ano de 1963.

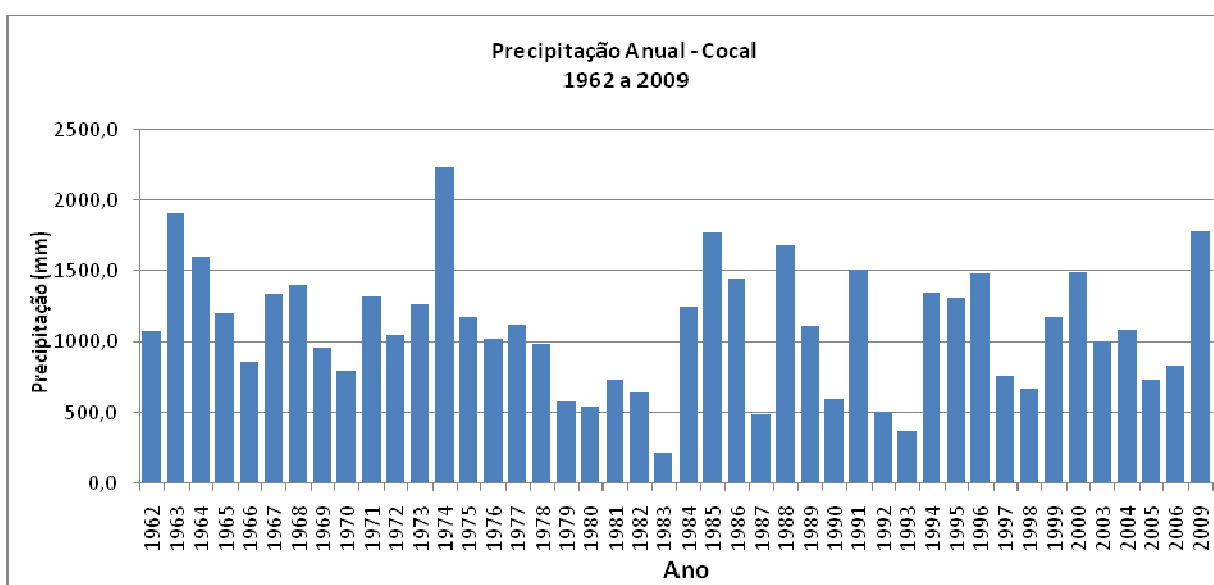
### Precipitações anuais no posto pluviométrico Cocal, no estado do Piauí, no período de 1962 a 2009

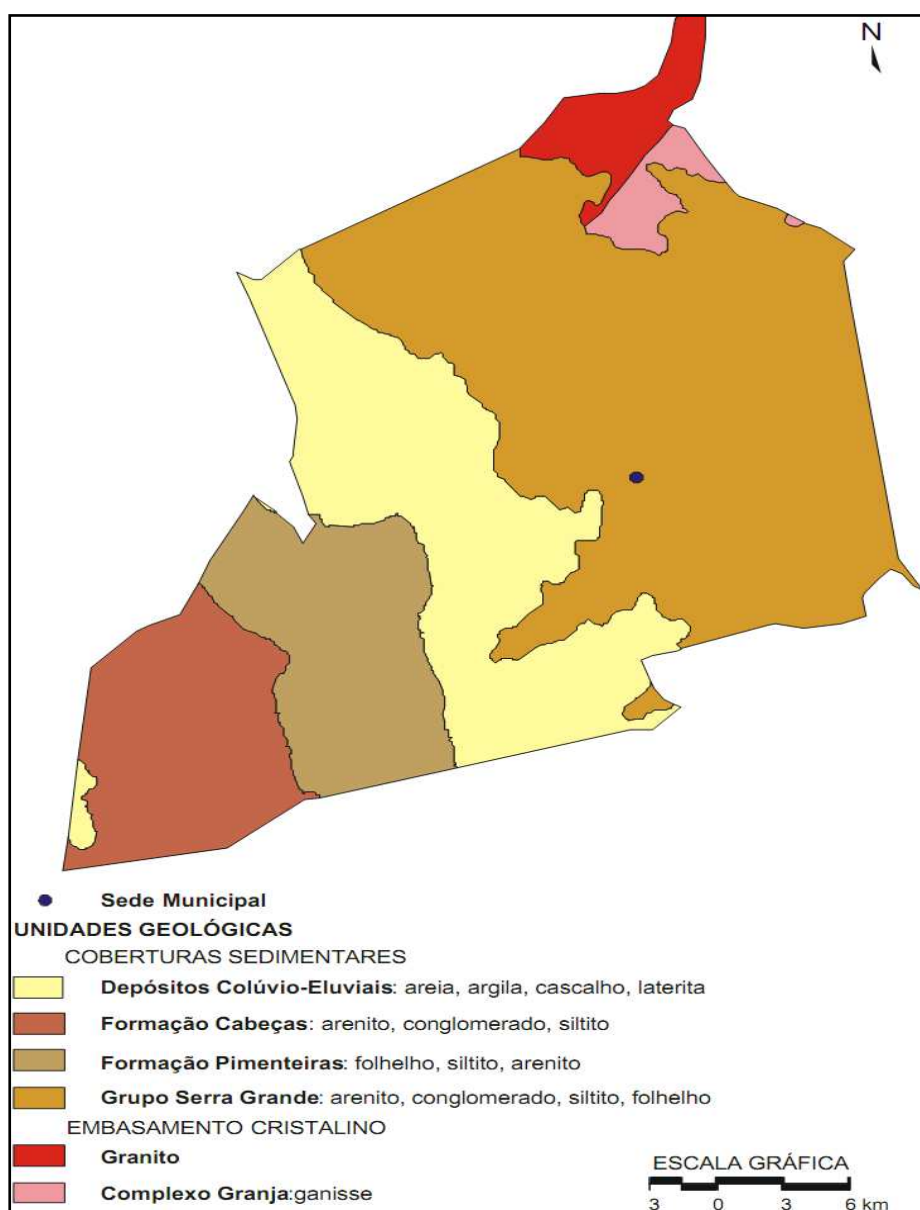
### ESBOÇO GEOLÓGICO DO MUNICÍPIO DE COCAL-PI

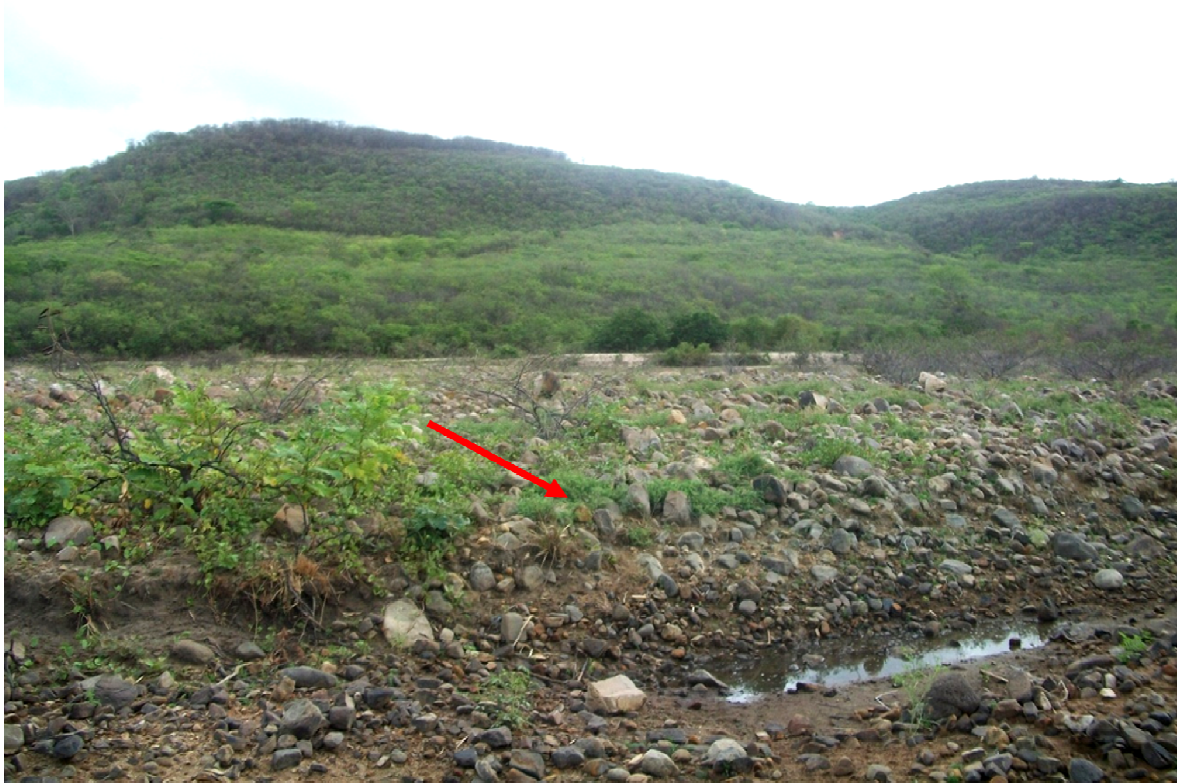
### **Leito Maior do Rio Pirangi**

*Leito maior do Rio Pirangi com blocos de quartzo de variados tamanhos e formas (arredondados, semi arredondados e pontiagudos). Retirada por lixiviação intensa, após a ruptura da barragem, do cimento que unia os blocos de conglomerado e das aluviões que os recobriam (espessura das aluviões 1,8 metros, em média).*

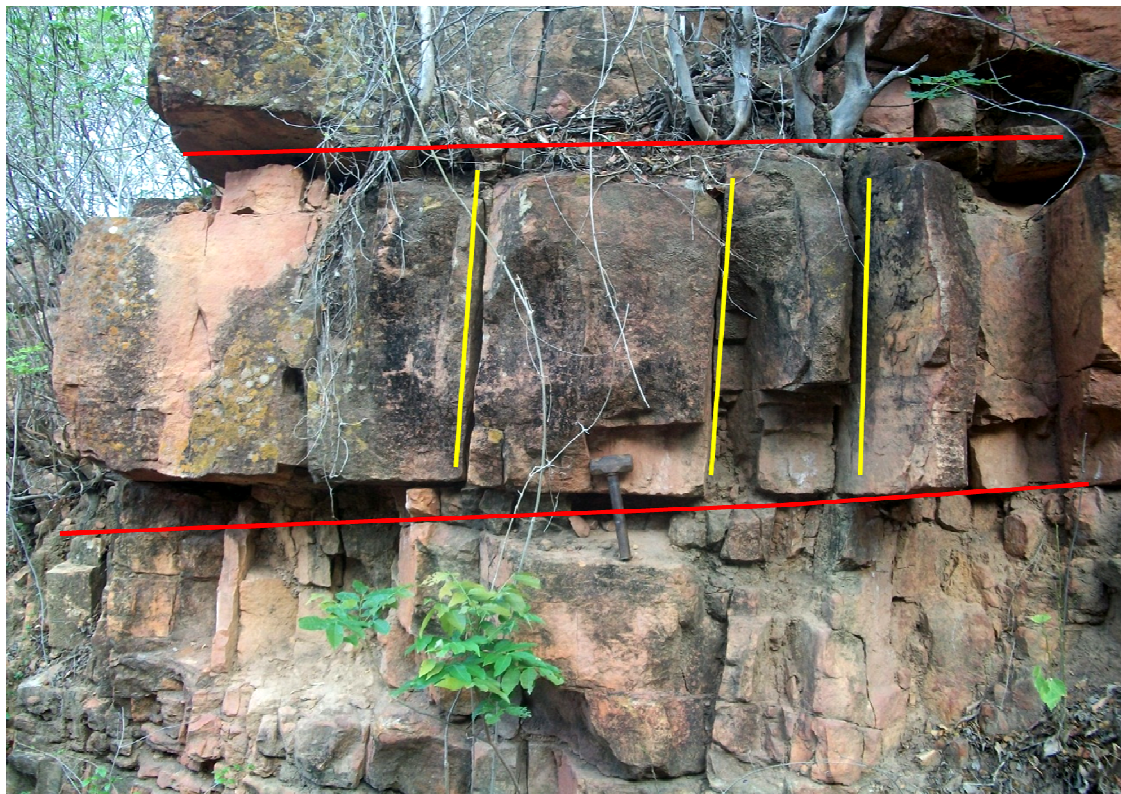
### Arenito de textura fina

*Arenitos de textura fina (ombreira esquerda), mostrando-se intensamente fraturados (em amarelo) e planos de não deposição (em vermelho).*

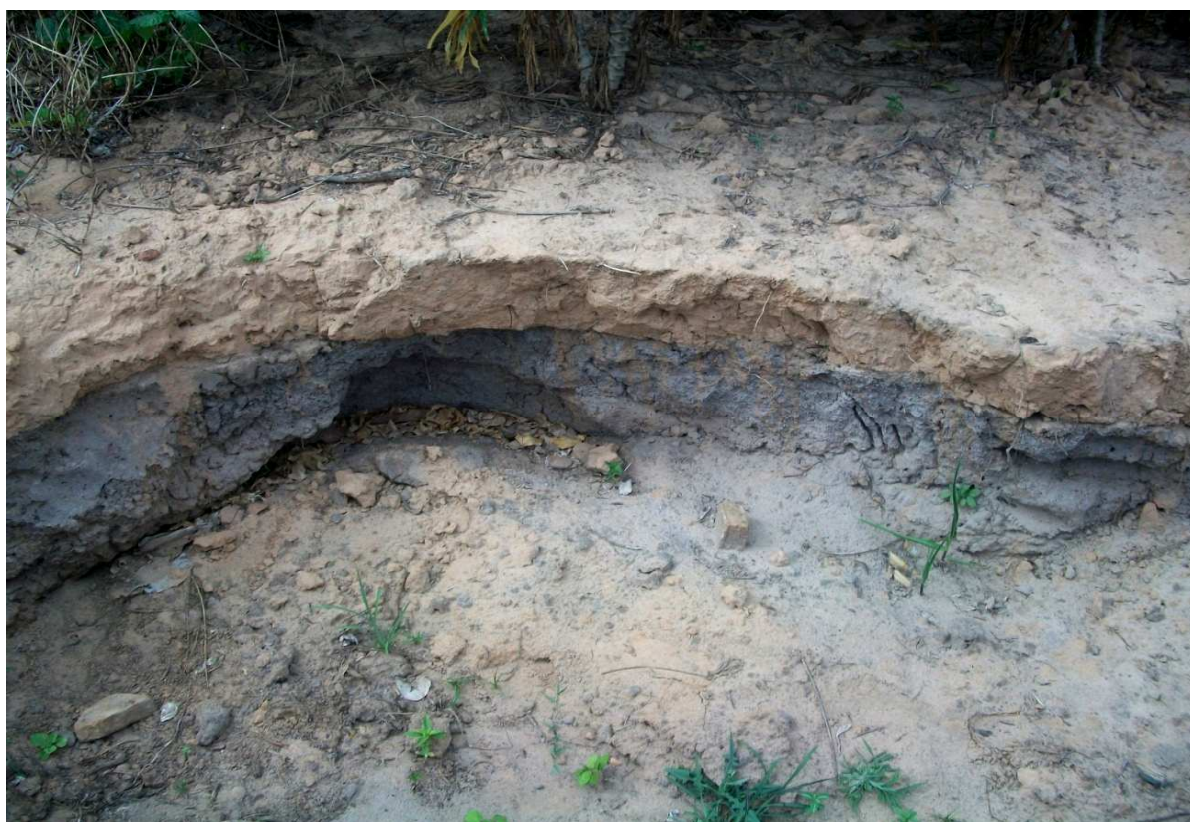
### **Perfil do solo no Vale do Pirangi**

*Perfil do solo no Vale do Pirangi visualizando-se o (a) paleossolo (escuro) e o (b) neossolo (esbranquiçado)*

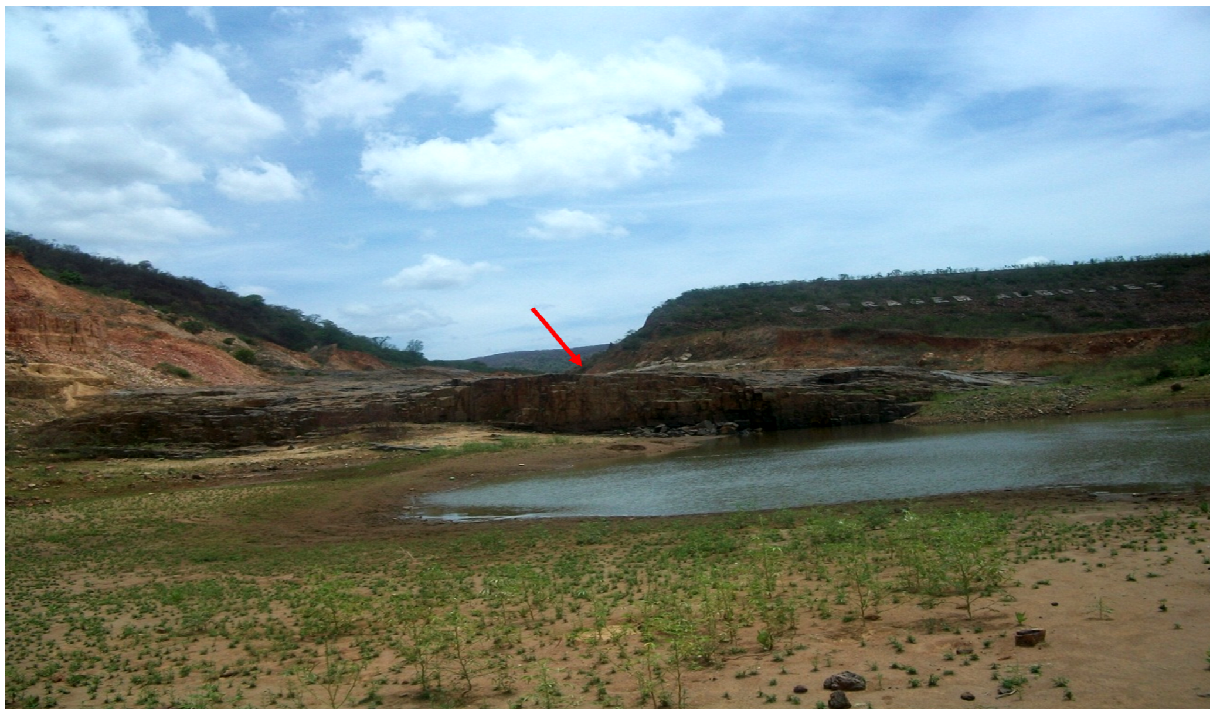
### Afloramento de basalto a jusante da Barragem de Algodões

Os basaltos/diabásios ocorreram nesta área nos sedimentos atribuídos à Formação Ipu, sendo aflorantes no leito, hoje dissecado, do Rio Pirangi. Aparecem em grandes massas de rochas de coloração escura (preta) e através de suas alterações (saprolíticas). A maior área de afloramento basáltico está no eixo da antiga barragem de Algodões que ocorre intrusido nos arenitos da Formação Ipu (Grupo Serra Grande) fotos a seguir:

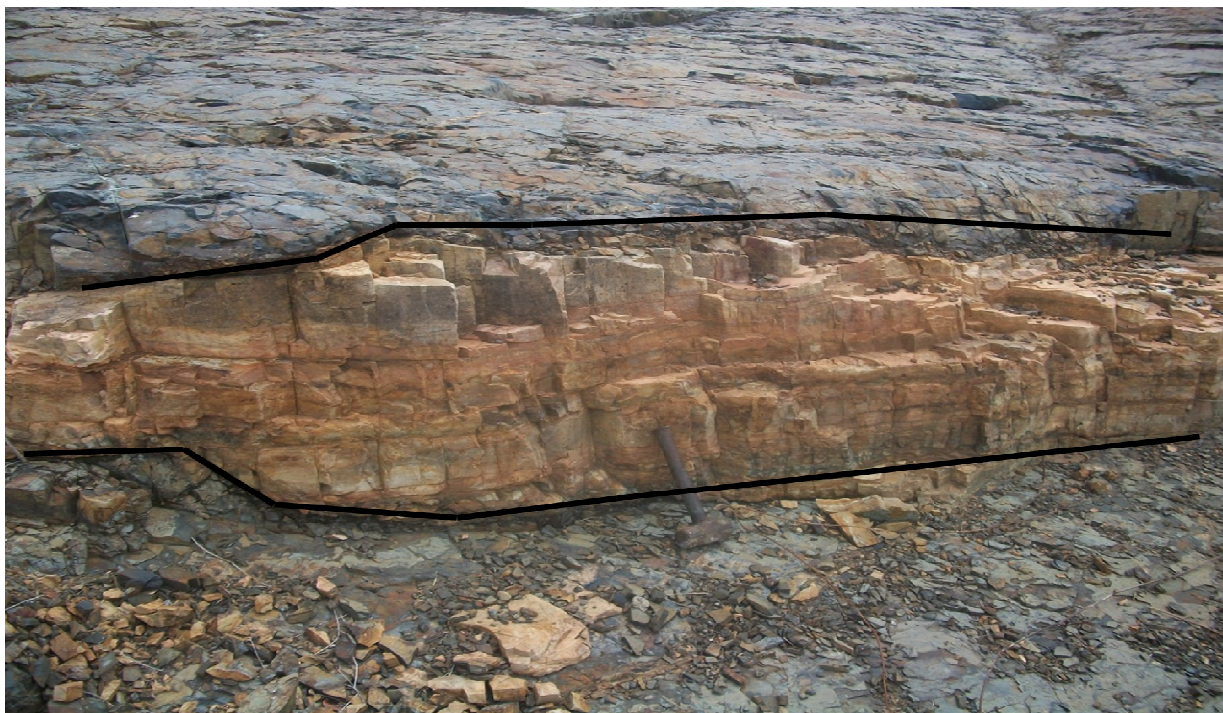
### Derrame Basáltico da Formação Ipu

*Derrame basáltico no topo e na base da camada de arenitos da Formação Ipu. Os basaltos ocupando as zonas de fraqueza horizontais (contatos litológicos).*

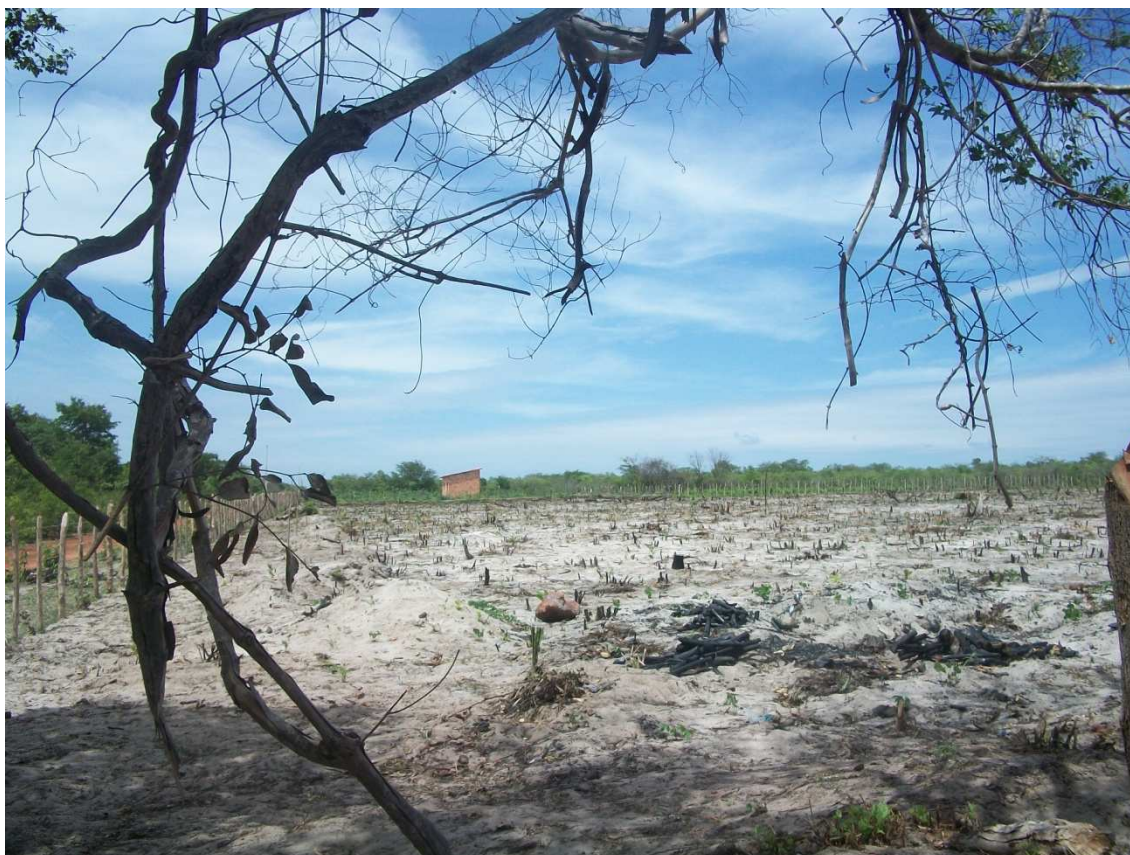
**Visualização da cobertura arenosa que predomina sobre as áreas altas e planas**

As coberturas arenosas, constituídas de areia fina, inconsolidada, recobrem os arenitos fraturados das partes mais elevadas e planas nos arredores do empreendimento e na Área de Influência Direta , foto a seguir:

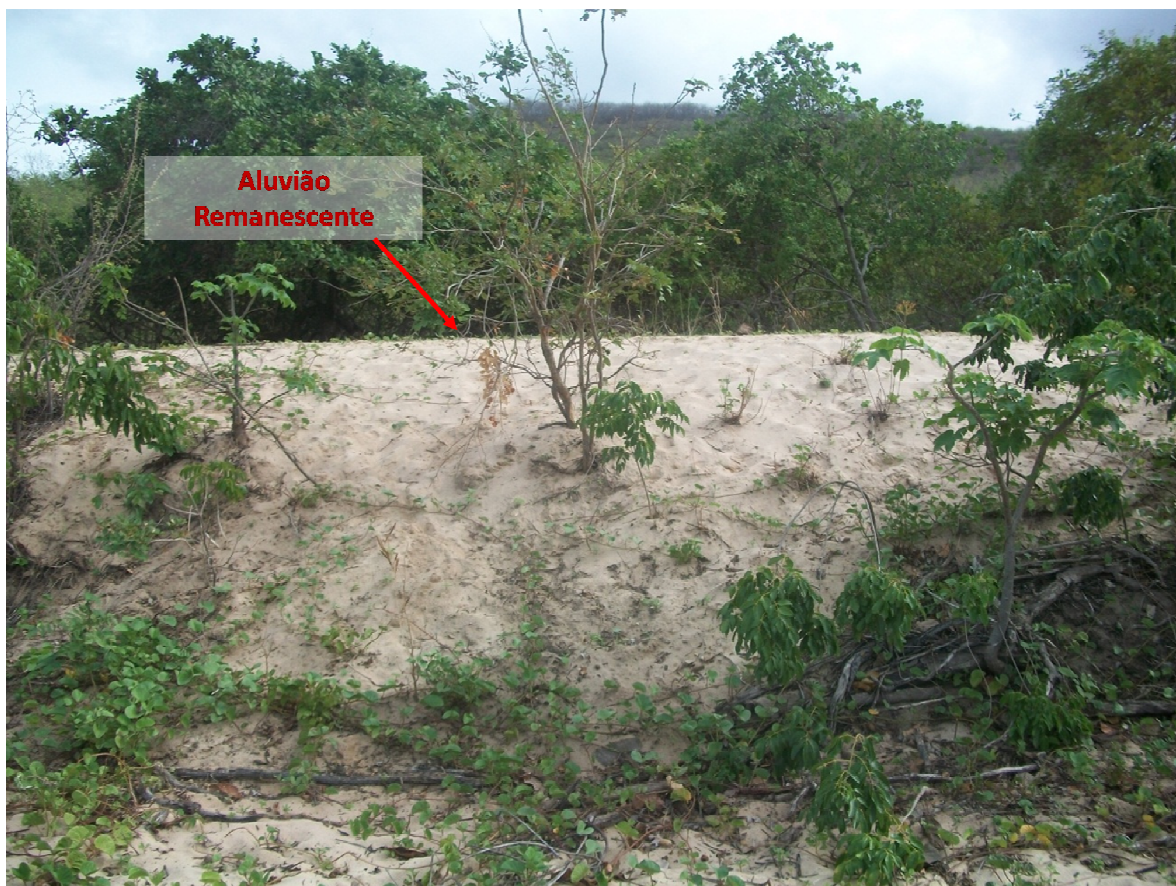
As aluviões remanescentes formam os depósitos somente nas margens do leito maior do Rio Pirangi, porque nas outras partes do vale esta litologia foi erodida, foto a seguir:

## Depósitos aluvionares remanescentes no vale do Rio Pirangi. Margem direita

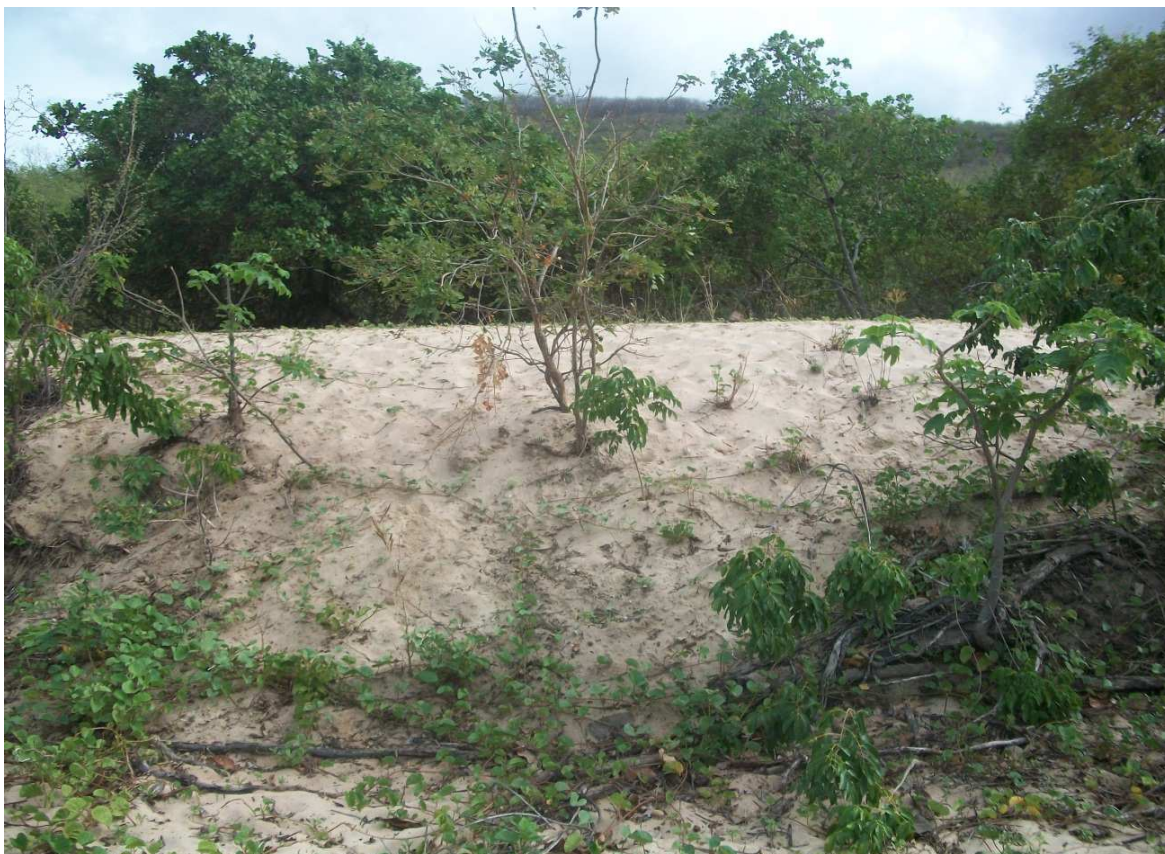
#### **Superfície de Acumulação de sedimentos no vale maior do Rio Pirangi**

*Pacote de areia remanescente na margem esquerda, a montante do eixo da barragem Nova Algodões.*

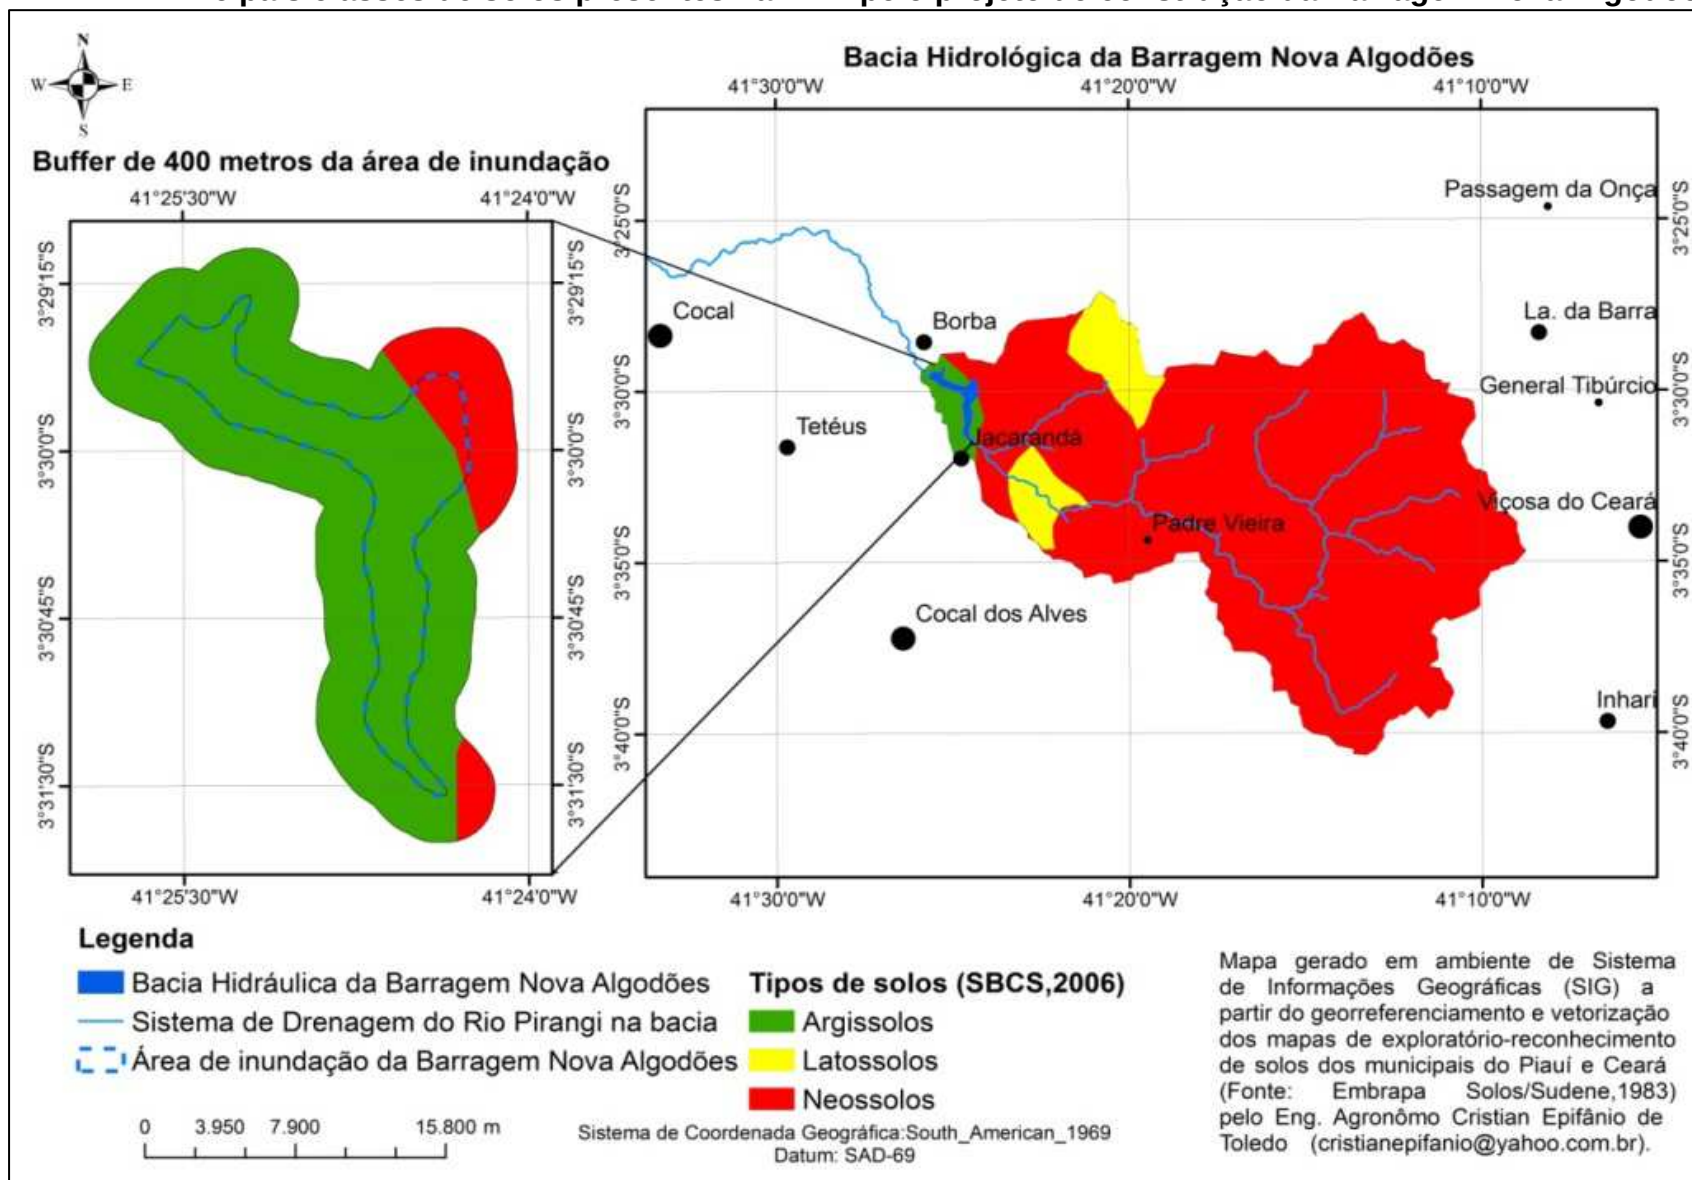
**Principais classes de solos presentes na ADA pelo projeto de construção da Barragem Nova Algodões**

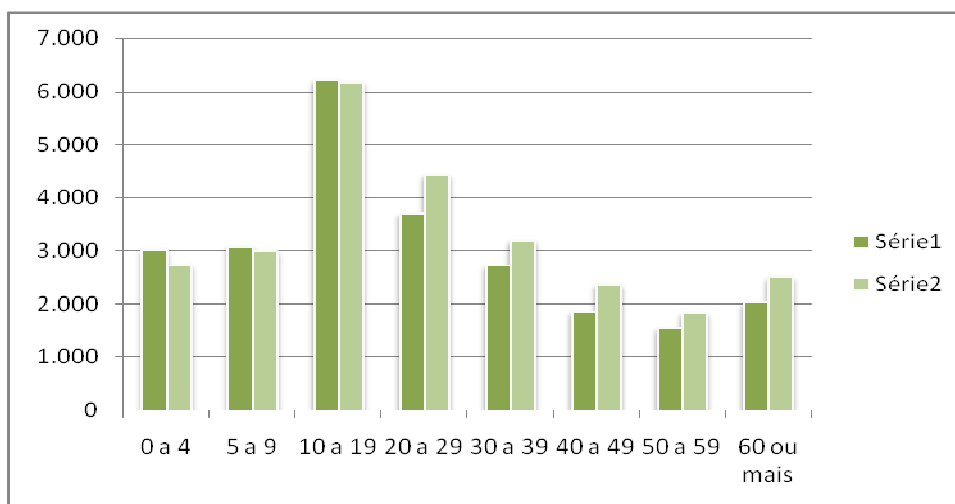
### População Residente No Município Por Faixa Etária Entre 2000 E 2007

O segmento etário de 0 a 19 anos registrou crescimento negativo entre 2000 e 2007. Crianças e jovens detinham 50,94% do contingente populacional em 2000, o que correspondia a 12.303 habitantes. Em 2010, a participação deste grupo reduziu para 45,62% da população, totalizando 11.883 habitantes.

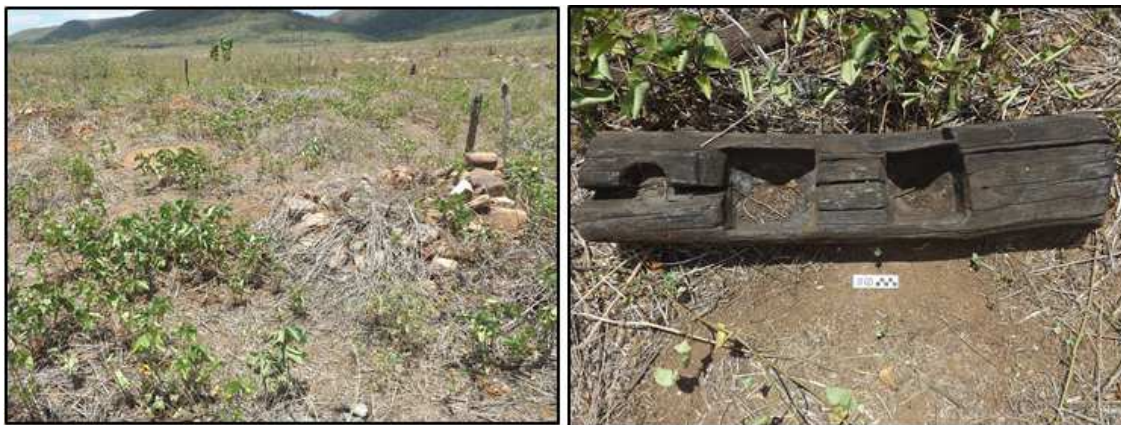
#### **Sítio Casa De Farinha E Parte Da Prensa**

A Estrutura da prensa está em um regular estado de conservação, sendo possível inferir as partes componentes da mesma, mas há dispersão de materiais no entorno do sítio histórico. Como está situado na área diretamente afetada (ADA), faz-se necessário a caracterização aprofundada das características do sítio em questão, e a realização de um salvamento arqueológico na área.

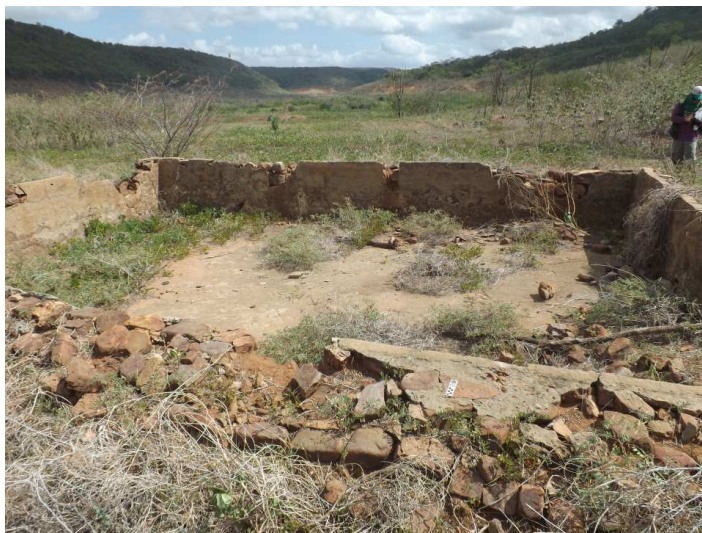
### Sítio Histórico Cortume

**Sítio Histórico Curtume**, com dados de GPS 24M 0232371E 9610992N , em 189m de elevação, sobre a área do vale de inundação do espelho d'água do Barramento de Algodões, foi identificado uma estrutura arqueológica que relaciona-se a atividade de curtição de couro, ou simplesmente um curtume, onde este encontrava-se submerso desde a instalação do Barramento.

Na área foi possível observar o tanque de curtição que era constituído de rochas intercaladas por argamassa e concretagem em superfície, com espessura de parede de aproximadamente 60cm. No entorno do tanque identificou-se a dispersão de outros vestígios arqueológicos diretamente associados ao curtume, sendo comumente encontrados materiais vítreos com marca de fabricante, louças, pilão de pedra e construtivos.

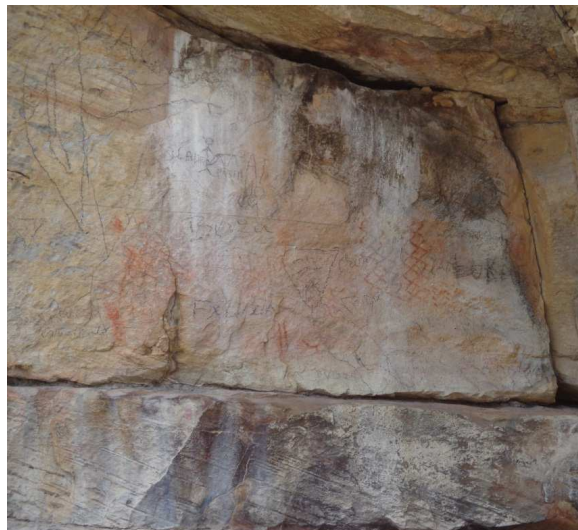
O sítio permanece como o estado de conservação que fora descrito ainda naquele período, há sérios agravantes como as pichações, a fuligem, precipitação de sais e as casas de inseto.

**Nicho de arte rupestre do sítio  
arqueológico pedra do letreiro. Com  
precipitação de sais e pichações**

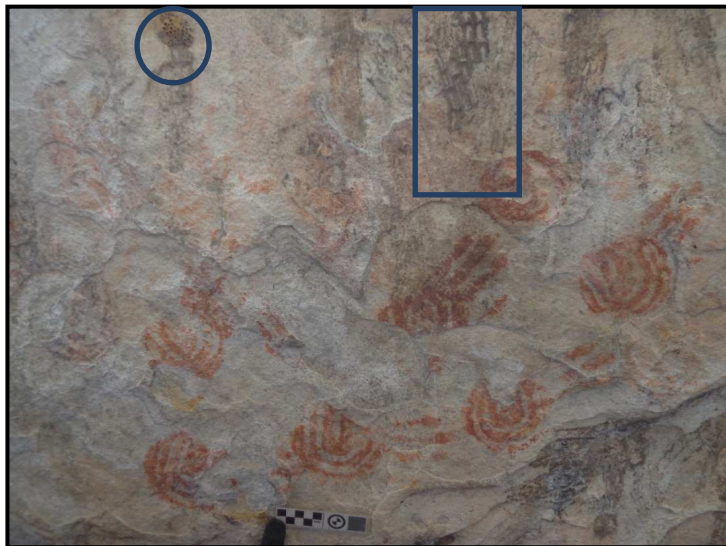
**Nicho De Arte Rupestre Do Sítio  
Arqueológico Pedra Do Letreiro.Com  
Casa De Insetos**
