# **RELATÓRIO DE IMPACTO AMBIENTAL**

**(RIMA)**

**Construção da Barragem Nova Algodões**

**Rio Pirangi - Cocal/PI**

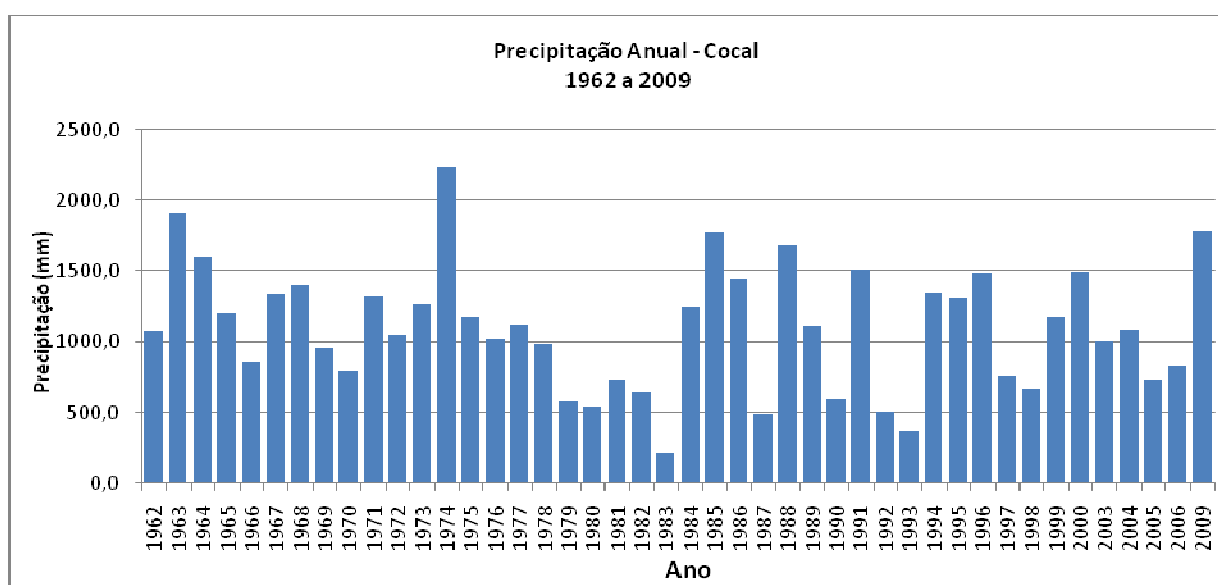
### Precipitações anuais no posto pluviométrico Cocal, no estado do Piauí, no período de 1962 a 2009

Uma característica marcante das chuvas da região Semi-Árida do Nordeste Brasileiro, região onde a bacia do rio Pirangi se insere, é a imensa variabilidade espacial e temporal das suas chuvas. A variabilidade temporal se dá em duas escalas de tempo – a intra-anual e a interanual. No que se refere à variabilidade intra-anual ele se mostra na sazonalidade das chuvas – um período chuvoso bem definido (o ‘inverno’) e um período seco, mais longo. No que se refere à variabilidade interanual, é a maior do mundo, somente comparável ao noroeste da Austrália. Anos extremamente chuvosos e extremamente secos se intercalam de maneira tão irregular que dificulta sobremaneira a previsão do total precipitado durante a estação chuvosa.

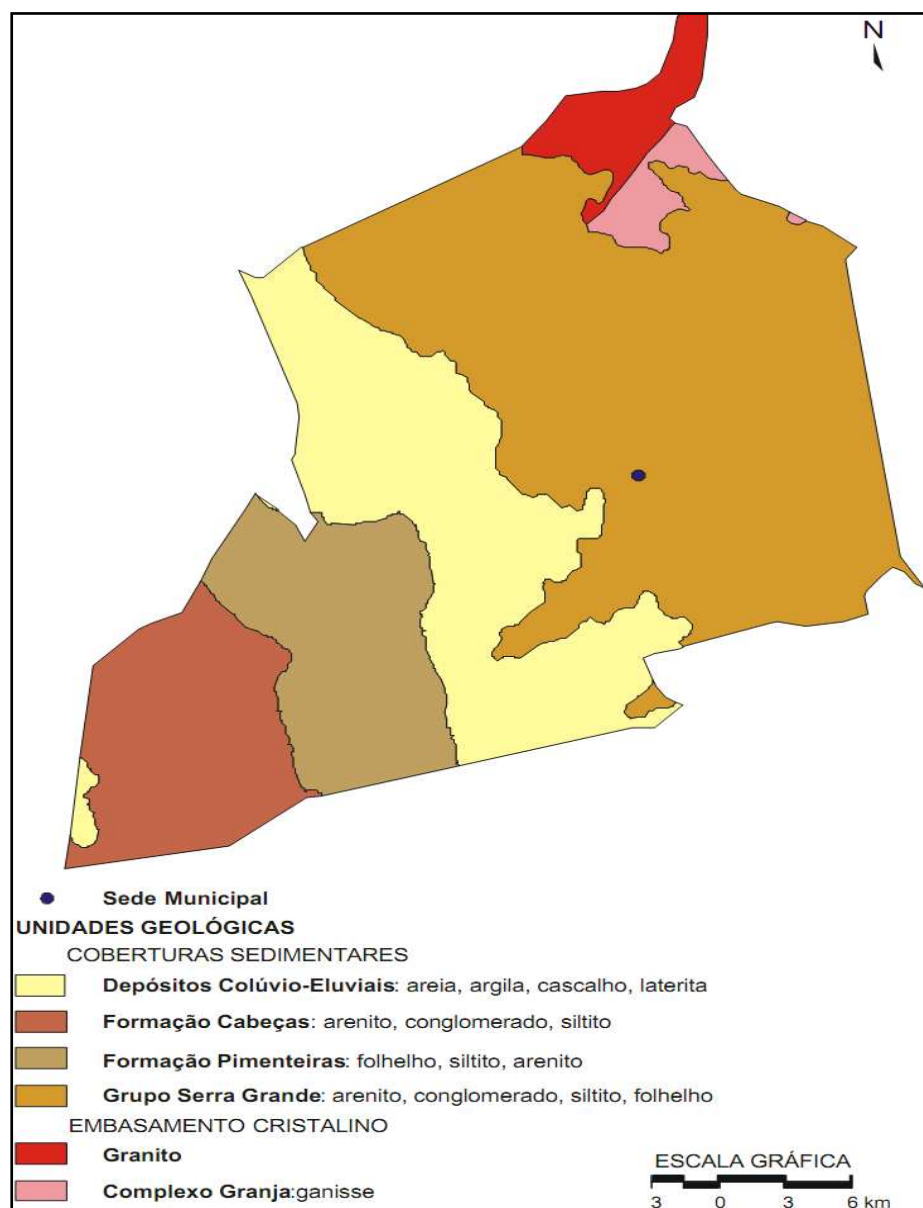
### ESBOÇO GEOLÓGICO DO MUNICÍPIO DE COCAL-PI

A antiga Barragem de Algodões está localizada no município de Cocal-PI e dista, em linha reta, 13,20km para a sede do município, tomando-se como referência o eixo da barragem estaca 18+18. A nova barragem fica situada a jusante da Barragem de Algodões I, colapsada, no leito do Rio Pirangi, com assente em rochas da Formação Ipú e de intrusões básicas.

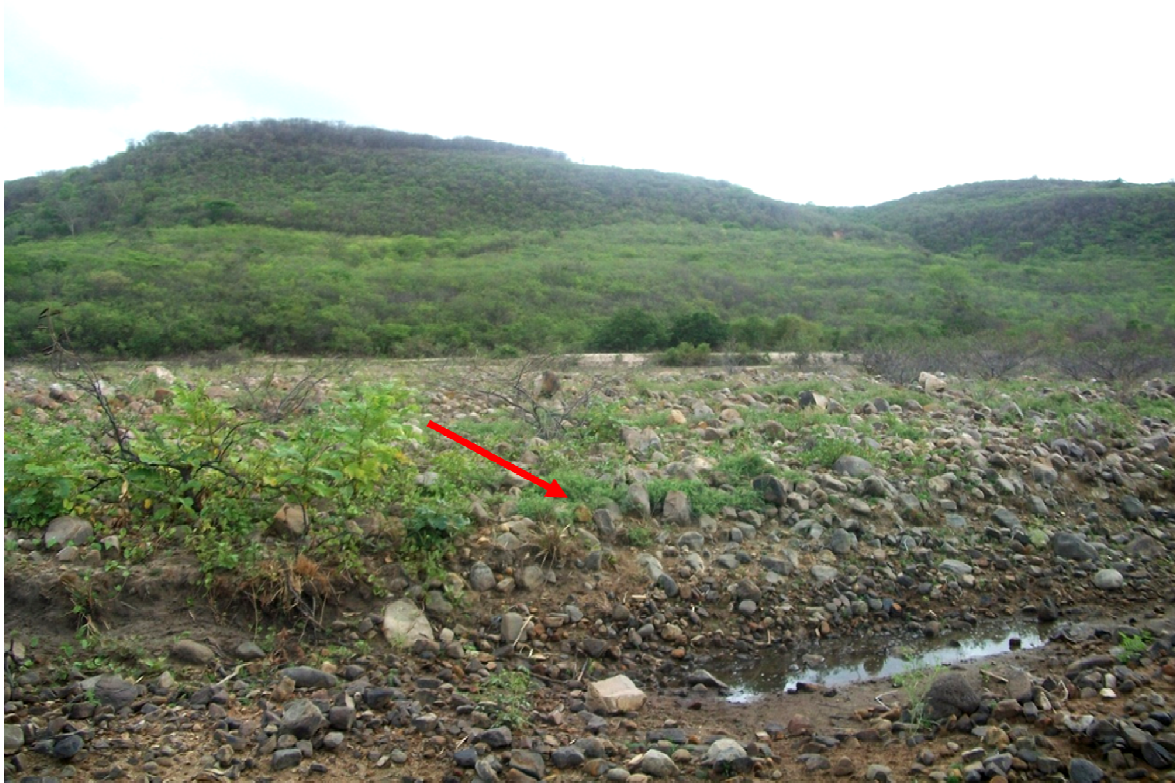
### **Leito Maior do Rio Pirangi**

*Leito maior do Rio Pirangi com blocos de quartzo de variados tamanhos e formas (arredondados, semi arredondados e pontiagudos). Retirada por lixiviação intensa, após a ruptura da barragem, do cimento que unia os blocos de conglomerado e das aluviões que os recobriam (espessura das aluviões 1,8 metros, em média).*

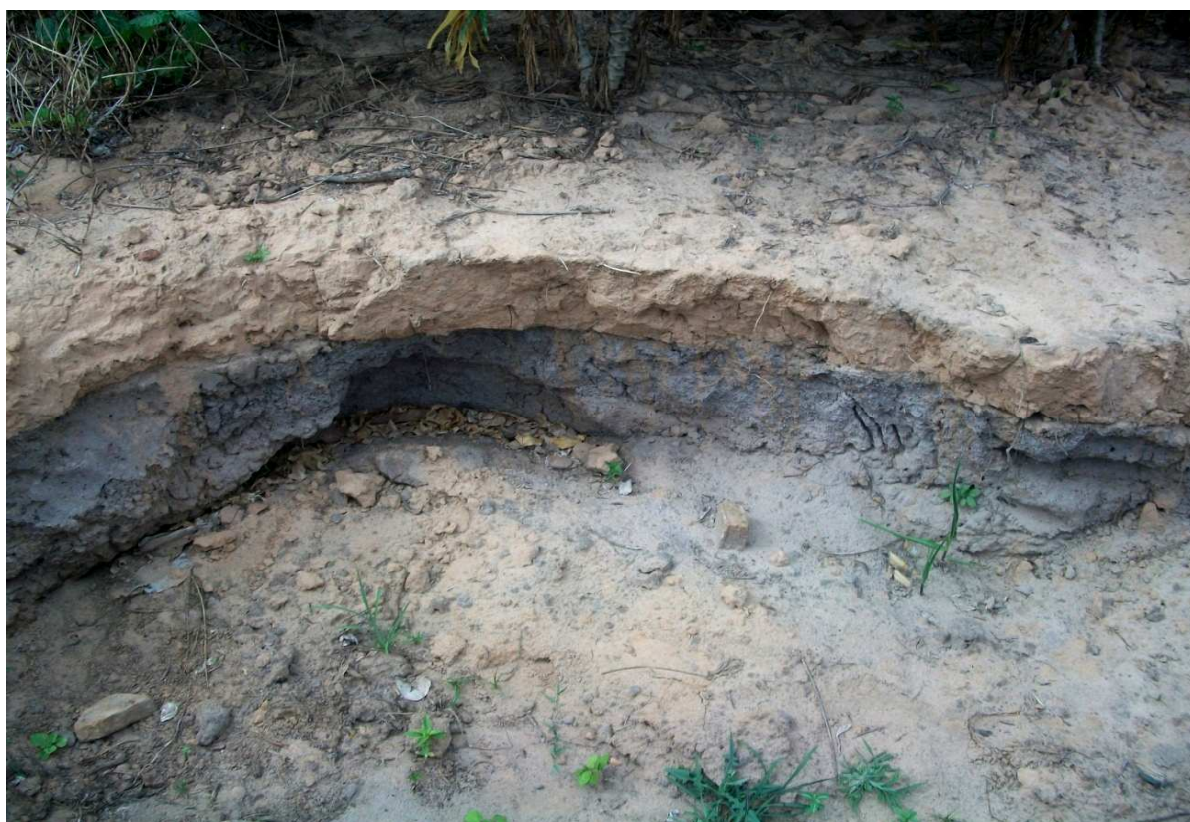
### Perfil do solo no Vale do Pirangi

*Perfil do solo no Vale do Pirangi visualizando-se o (a) paleossolo (escuro) e o (b) neossolo (esbranquiçado)*

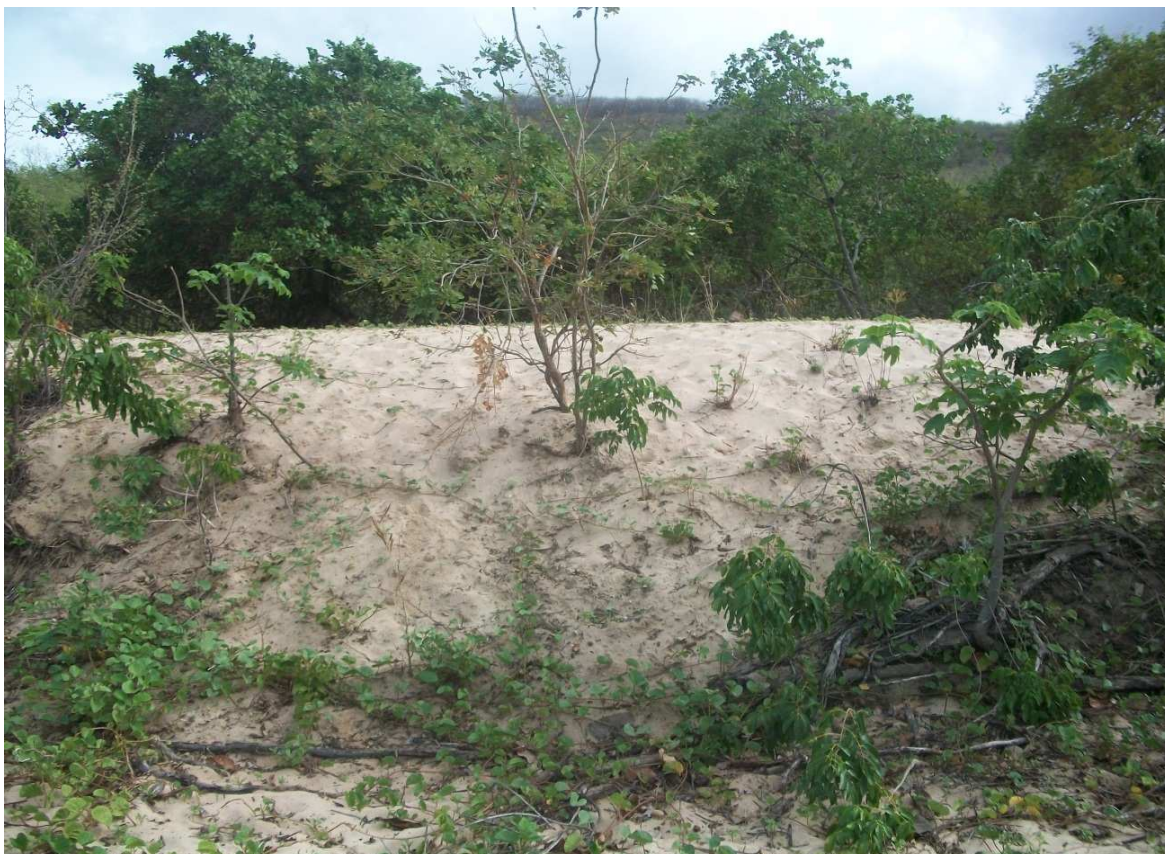
### **Superfície de Acumulação de sedimentos no vale maior do Rio Pirangi**

*Pacote de areia remanescente na margem esquerda, a montante do eixo da barragem Nova Algodões.*

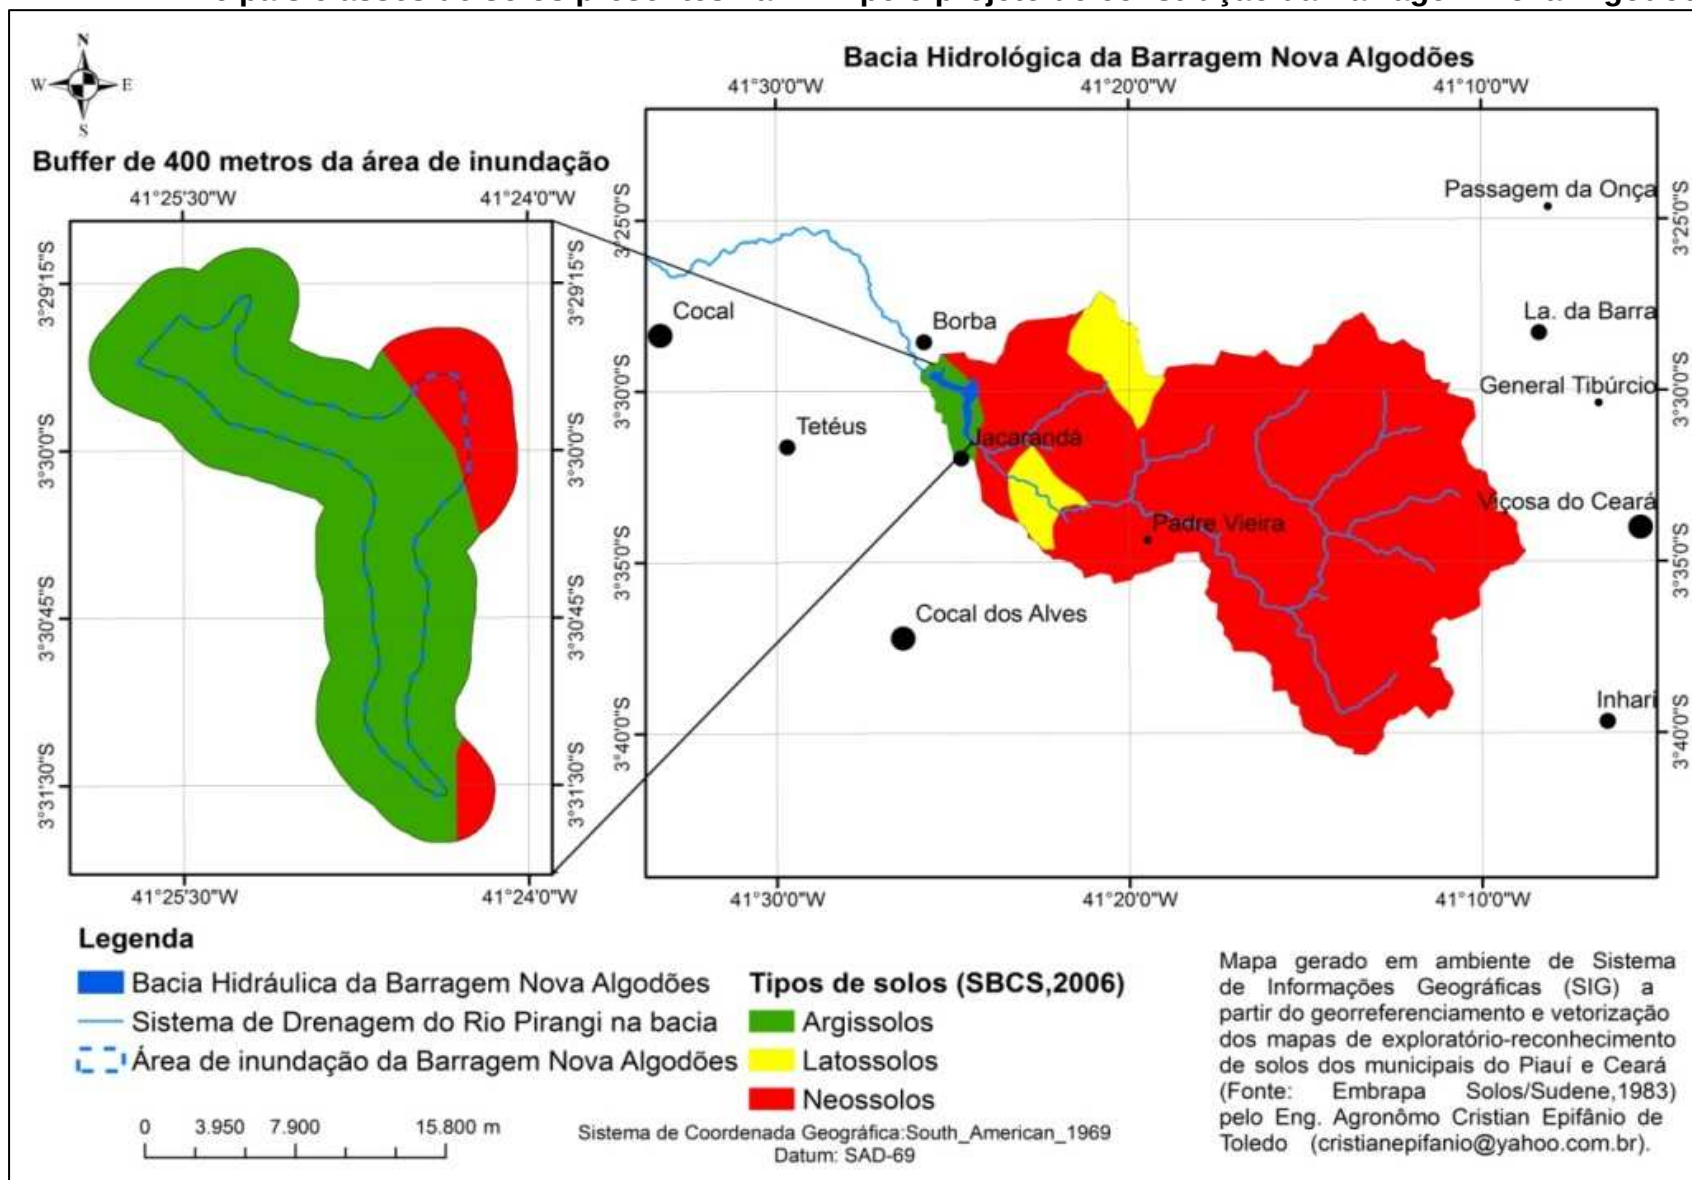
## Principais classes de solos presentes na ADA pelo projeto de construção da Barragem Nova Algodões

Na área sob influência direta do projeto tem-se o predomínio das classes: Argissolos Vermelhos e Neossolos Quartzarênicos. A seguir um mapa com a localização da Área Diretamente Afetada na Bacia Hidrológica e município de Cocal, estado do Piauí, com a indicação dos principais tipos de solos: Argissolos: Argissolo Vermelho e Neossolos: Neossolos Quartzarênicos.
